## Relazione Naturalistica

Proposta per la realizzazione di uno stagno  
per la biodiversità presso Castelnuovo (TN)

WWF Trentino Alto Adige – Südtirol

Marzo 2026

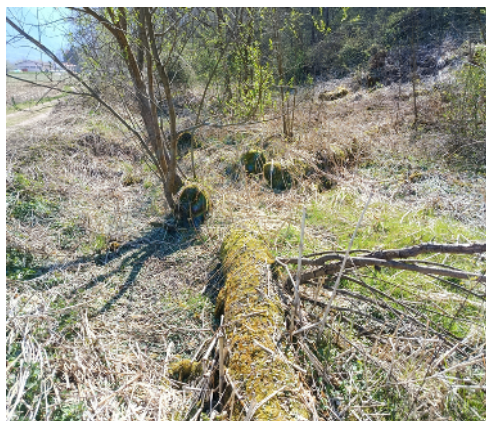
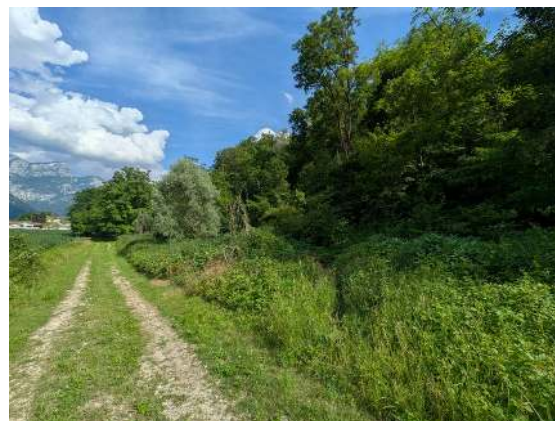
Figura 6: Stato attuale dell'area interessata dagli interventi di recupero: copertura vegetale densa e diffusione di specie infestanti.

L'area oggetto di intervento, situata sulla particella 909/2 ai piedi del versante boscato, si presenta attualmente in condizioni di **degrado e abbandono**, con una copertura vegetale molto densa e una fruibilità limitata. La mancata gestione degli ultimi anni ha favorito l'espansione di specie pioniere e infestanti, con conseguente riduzione della qualità ecologica complessiva e difficoltà di accesso al sito.

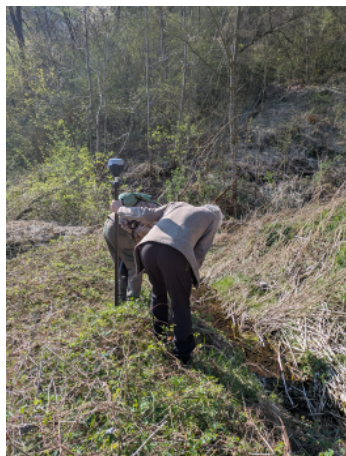
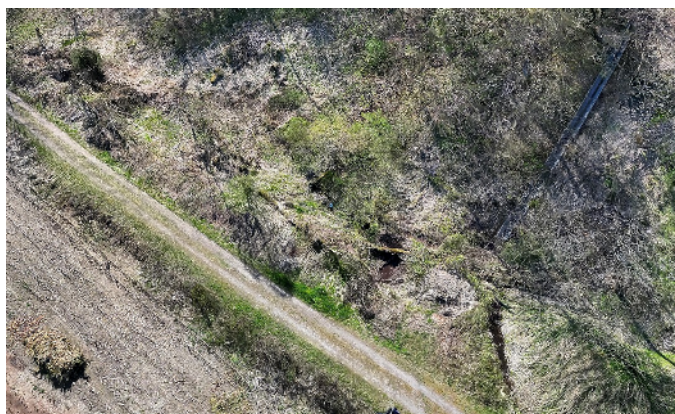
(a) La sorgente semipermanente nella porzione ovest del terreno.

(b) La sorgente e la caditoia/condotta proveniente dal versante montano.

Figura 7: Apporti idrici del sito: sorgente semipermanente e scarico della condotta da monte.

Dal punto di vista idrologico, il sito è caratterizzato da una piccola **sorgente semi-permanente**, a portata modesta, e dallo **scarico di una condotta** proveniente da monte, di origine non accerata. A tali apporti si aggiunge la convergenza delle **acque meteoriche** provenienti dai terreni

limitrofi posti più a monte. All'estremità est del terreno è presente un **inghiottitoio naturale**, dove le acque in eccesso confluiscono e si infiltrano.

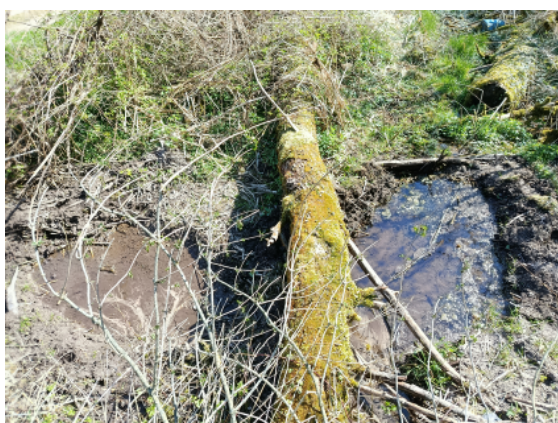
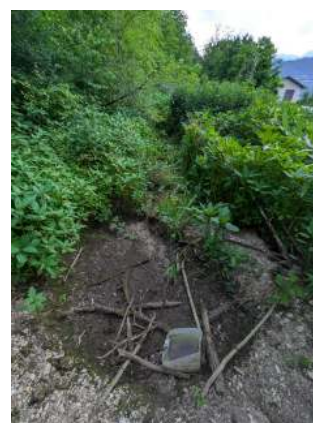
(a) Due piccole pozze con acqua permanente.

(b) Una pozza non impermeabilizzata.

Figura 8: Le pozze realizzate da alcuni cittadini locali intercettando il rivolo della sorgente.

Un elemento di particolare interesse è che **alcuni abitanti del luogo hanno recentemente realizzato tre piccole pozze**, intercettando il modesto rivolo alimentato dalla sorgente. Tali microambienti hanno già mostrato una valenza ecologica significativa: durante i sopralluoghi sono stati osservati **girini di anuri** (non identificati) e alcune **larve di salamandra**. Questo conferma sul campo l'idoneità ecologica del sito documentata nell'analisi naturalistica (cfr. Sez. 9).

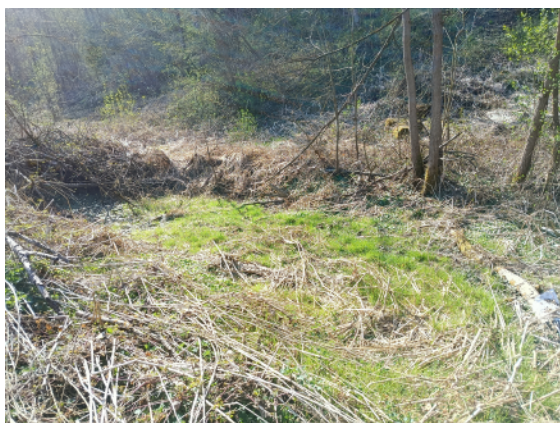
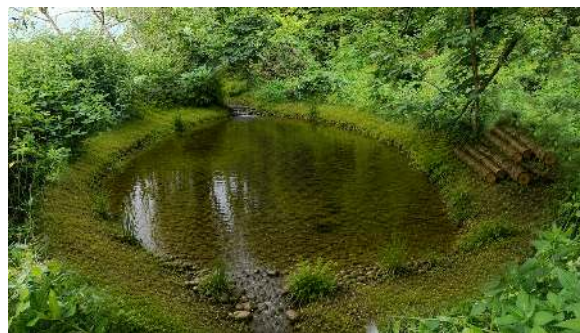
(a) Stato attuale della bassura presente nell'area d'intervento.

(b) Esempio di riferimento dello stagno naturalistico da realizzare.

Figura 10: La depressione naturale destinata ad accogliere il nuovo stagno naturalistico.

Nella depressione naturale individuata nella planimetria di progetto sarà realizzato un **nuovo stagno naturalistico** di dimensioni indicative pari a circa  $10 \times 5$  m. L'intervento manterrà l'impostazione morfologica esistente, prevedendo un leggero approfondimento della bassura mediante scavo a **profilo dolce e andamento conico**, fino a una profondità massima indicativa di circa 80–100 cm.

La morfologia prevista consentirà la formazione di differenti profondità, margini a bassa pendenza e fasce ecotonali utili alla fauna acquatica e semiacquatica. La presenza di zone poco profonde e di margini irregolari favorirà inoltre l'insediamento spontaneo della vegetazione igrofila e la diversificazione dei microhabitat.

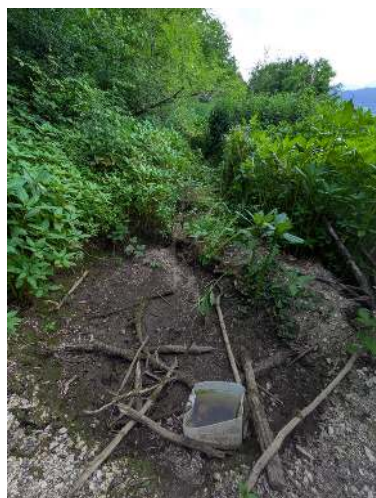
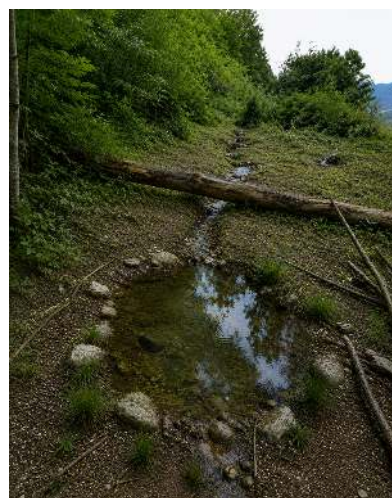
(a) Una delle tre pozze esistenti, attualmente priva d'acqua.

(b) Esempio di riferimento di pozza impermeabilizzata e rinaturalizzata.

Figura 11: Recupero e miglioramento delle pozze realizzate dai cittadini.

Le **tre pozze già presenti** saranno mantenute e valorizzate. Una di esse, di circa 3 m di diametro e 40 cm di profondità, collocata lungo il percorso di deflusso oggetto di impermeabilizzazione, sarà migliorata e impermeabilizzata al fine di aumentarne la capacità di ritenzione idrica e la stabilità nel tempo. L'intervento ne rafforzerà il ruolo di sito riproduttivo per anfibi e altri organismi legati agli ambienti umidi.

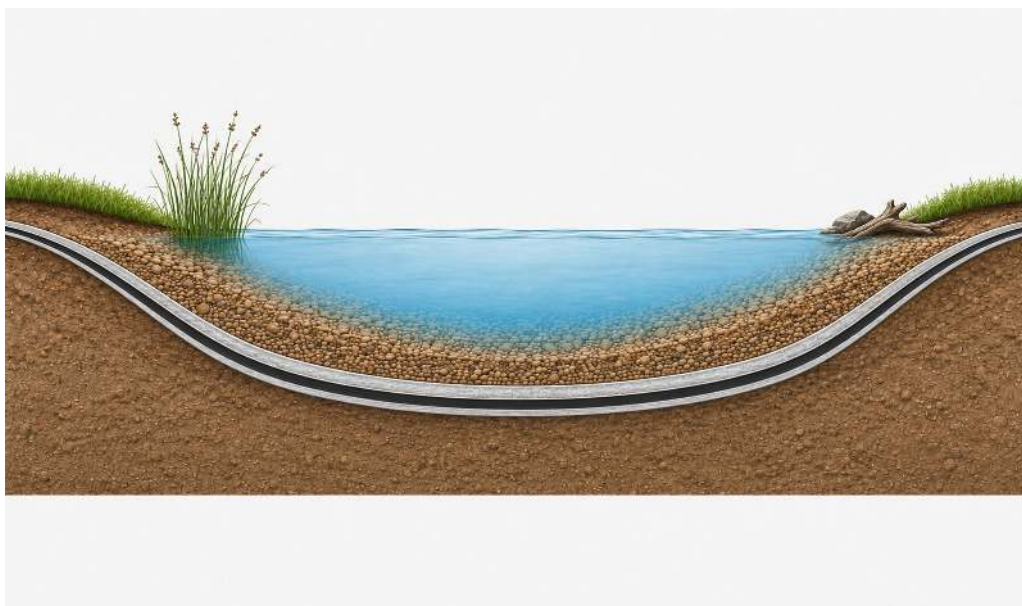
Figura 12: Schema della sezione tipo dello stagno impermeabilizzato: il telo EPDM, protetto da geotessuto, segue il profilo dolce dello scavo; il substrato terroso e la vegetazione di sponda completano la rinaturalizzazione.

1. strato protettivo di **geotessuto** da 300–400 g/m<sup>2</sup>;
2. telo **EPDM Carlisle** non rinforzato da 1,50 mm (atossico, elastico, resistente ai raggi UV e ai cicli di gelo–disgelo);
3. ulteriore strato protettivo in **geotessuto** da 300–400 g/m<sup>2</sup>;
4. **substrato terroso** di circa 10 cm, ottenuto con terra di scavo, che favorisce l’attecchimento della vegetazione e mitiga l’aspetto artificiale del fondo.

Per il tratto di scolo e per la pozza da recuperare si impiega un telo in **EPDM da 1,14 mm**, posato anch’esso su geotessuto di protezione, mantenendo quanto più possibile l’assetto dei percorsi di deflusso esistenti.

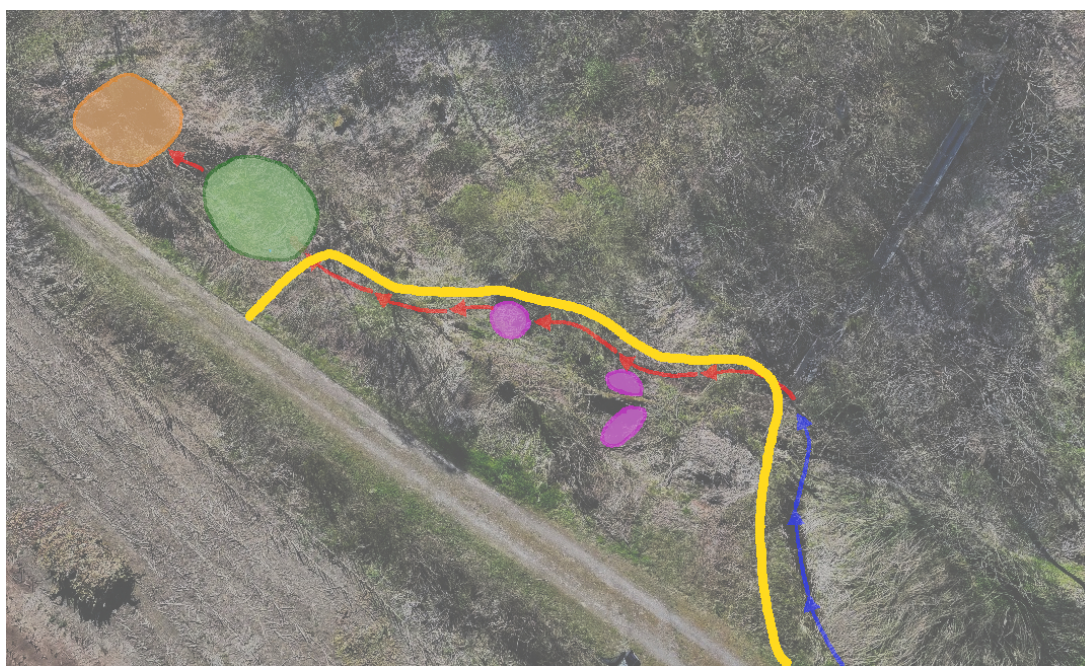
Figura 14: In giallo, il tracciato indicativo del percorso naturalistico in relazione alle opere previste.

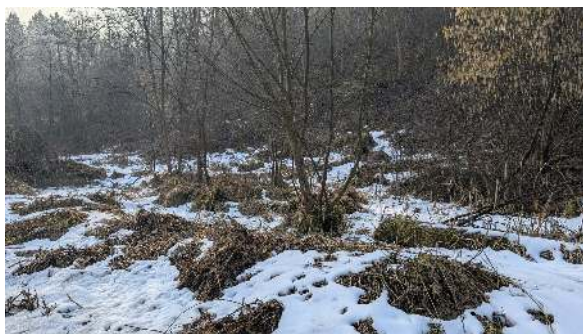
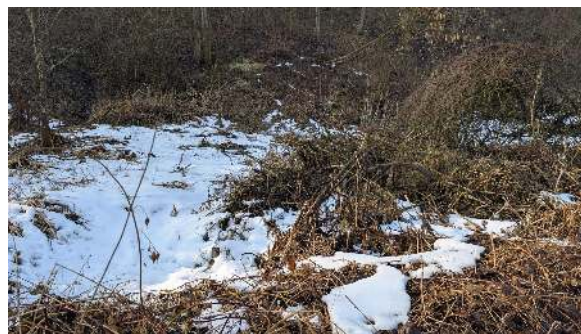
(a) Area proposta per lo stagno: margine del bosco di latifoglie, terreno umido con copertura nevosa parziale. Ore 09:21, quota 392 m. 46,0478°N, 11,4948°E.

(b) Dettaglio dell'area proposta: vegetazione riparia, terreno saturo d'acqua, depressione naturale. Ore 09:25, quota 394 m. 46,0478°N, 11,4954°E.

Figura 18: Area di intervento proposta al margine del bosco.

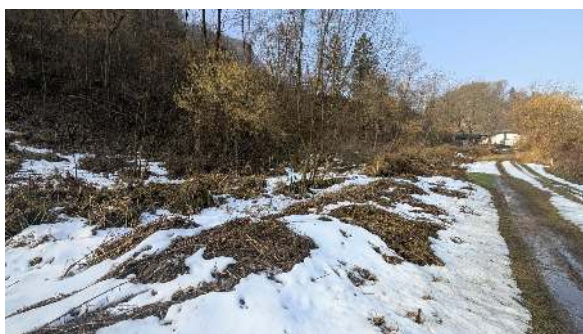
(a) Strada sterrata di accesso al sito, con il versante boscato a sinistra e edifici rurali a destra. Ore 09:22, quota 392 m. 46,0478°N, 11,4955°E.

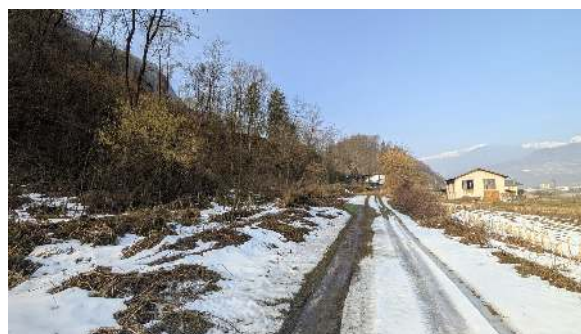
(b) Strada di accesso con vista verso il versante boscato (latifoglie decidue e conifere). Il sito si trova alla base del pendio, a sinistra. Ore 09:23, quota 400 m.

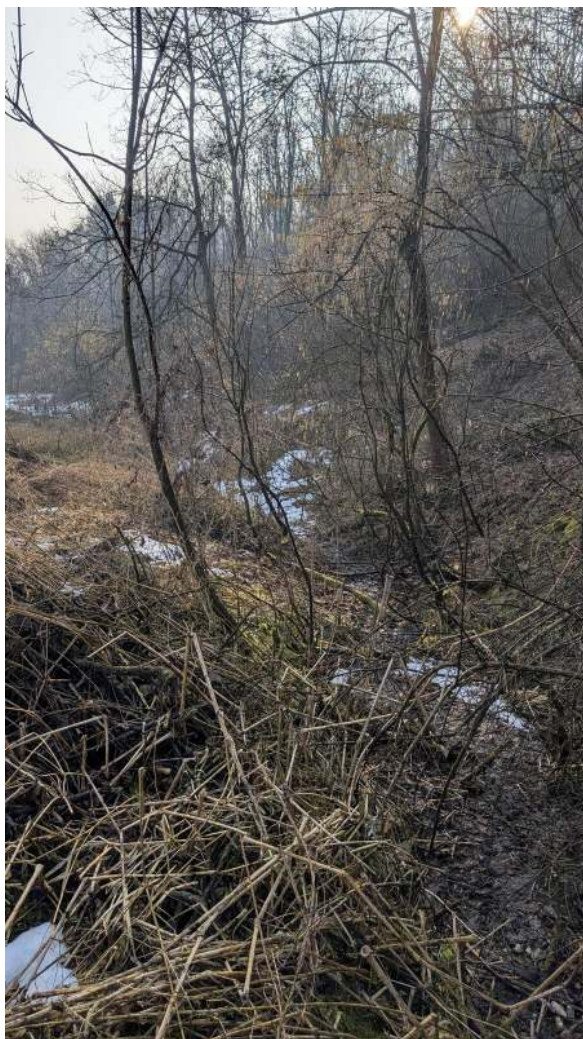
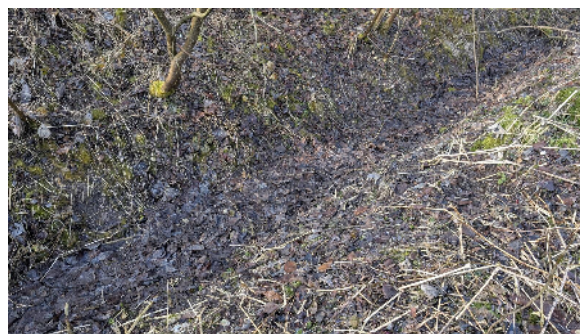
(a) Effluente del Rio Civerone presso il sito: piccolo corso d'acqua perenne con vegetazione riparia. Presenza di acqua corrente confermata anche in periodo invernale. Ore 09:33, quota 392 m. 46,0478°N, 11,4950°E.

(b) Dettaglio dell'alveo dell'effluente: fondo fangoso-limoso, vegetazione riparia densa (salici, ontani). Il terreno circostante è visibilmente saturo. Ore 09:33.

Figura 20: Effluente del Rio Civerone in prossimità del sito di intervento proposto.

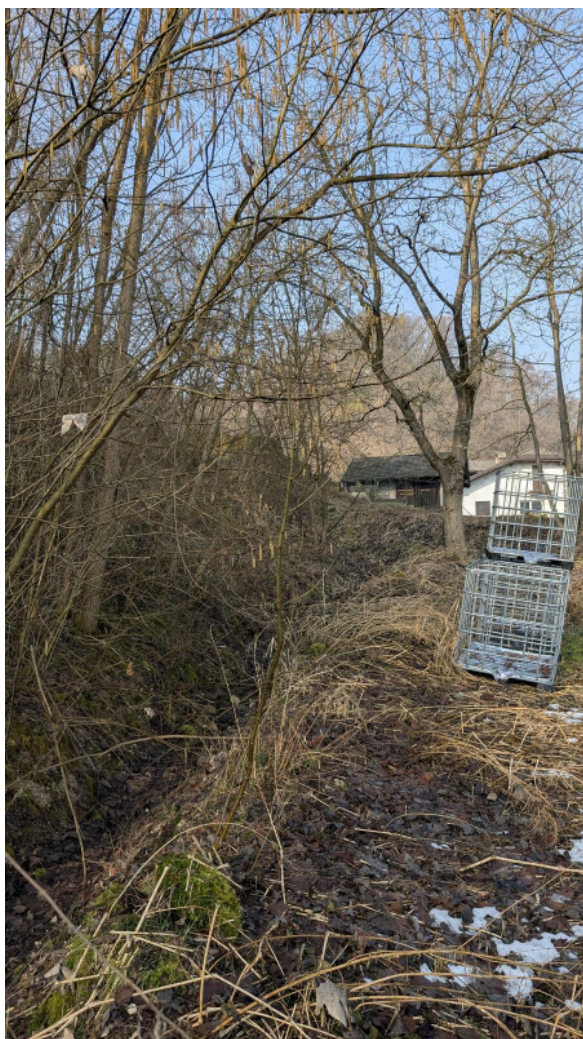
(a) Effluente del Rio Civerone, vista verso valle: si nota una cisterna IBC (contenitore per acqua) nei pressi, indicativa di un utilizzo preesistente della risorsa idrica locale. Ore 09:33.

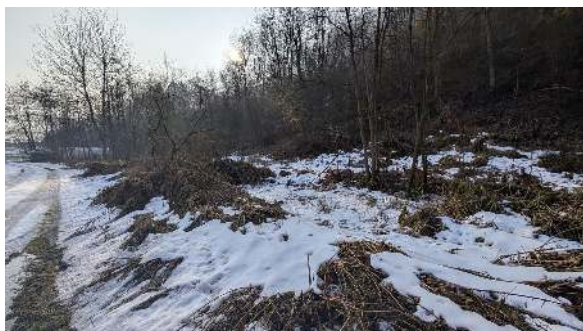
(a) Margine del bosco con vegetazione riparia decisa. Il terreno è coperto da residui vegetali e neve. La pendenza del versante è visibile. Ore 09:22, quota 392 m.

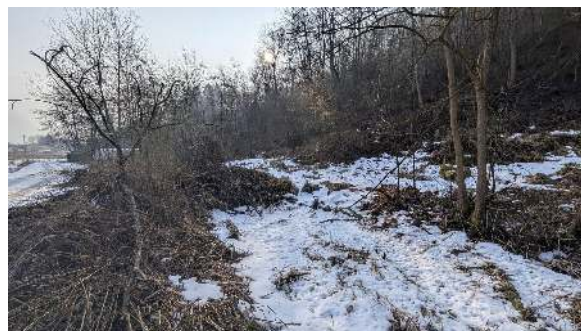
(b) Bosco di latifoglie decidue sul versante sopra il sito. Alberi spogli (fine febbraio), sottobosco con arbusti e rovi. Ore 09:22, quota 392 m.

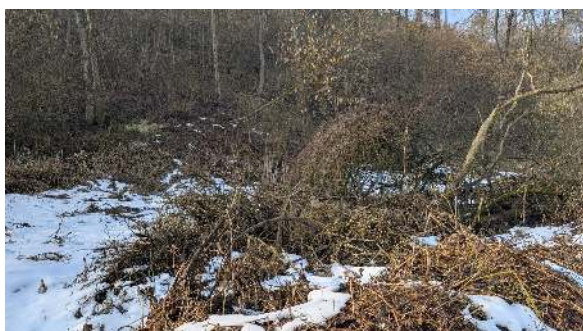
(a) Terreno dell'area proposta: suolo saturo d'acqua, vegetazione erbacea appiattita dalla neve. Zona naturalmente depressa. Ore 09:25, quota 394 m.

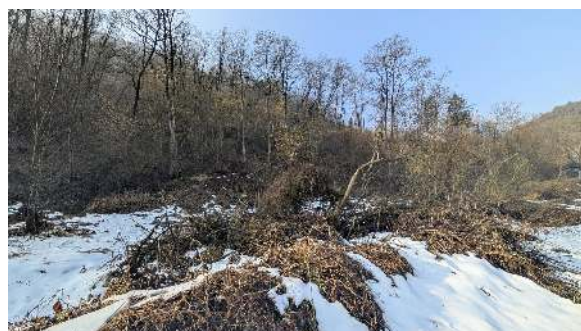
(b) Vista panoramica del versante boscato con alberi abbattuti e vegetazione arbustiva. Il bosco è misto (latifoglie decidue). Ore 09:26.
